## E X P E R T N Í P O S U D E K

stanovení aktuálního jakostního stavu dřevěných konstrukcí krovové soustavy

**A – B1 – B2 – B3**

Úřad práce ČR, kontaktní pracoviště Kladno  
Dukelských hrdinů 1372

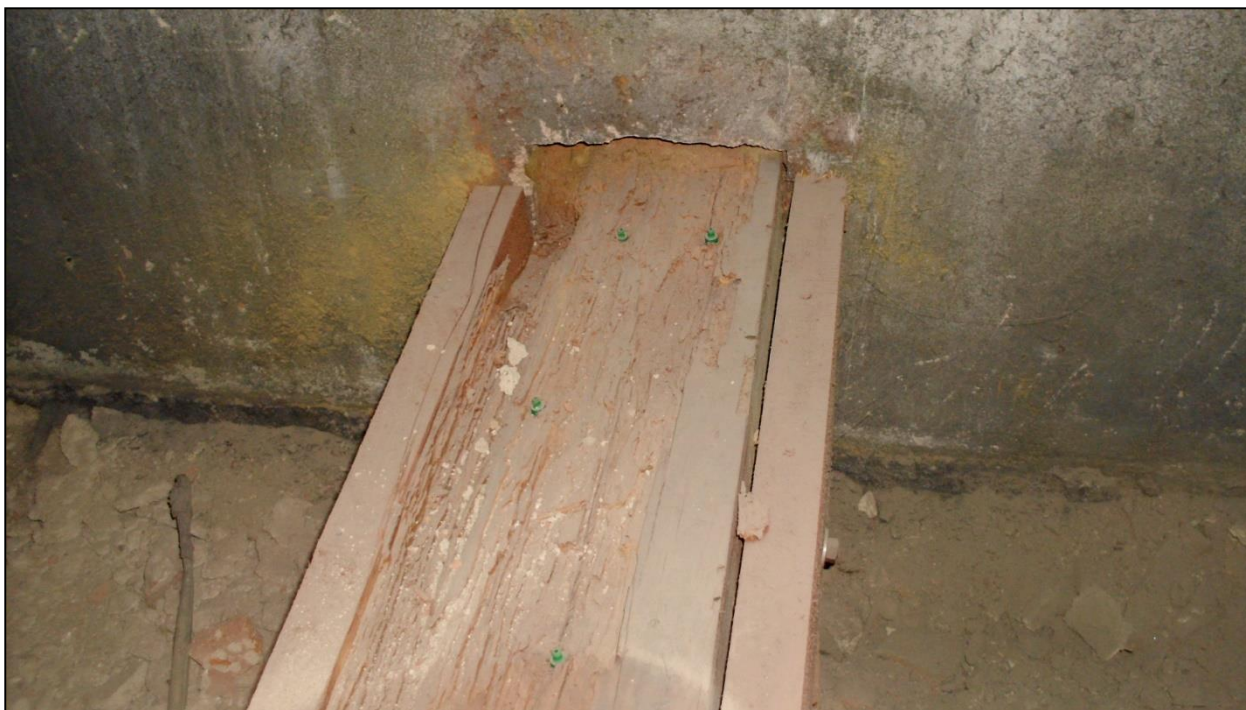
Obr.č. 1 – odběr vzorku VZ1

Vzorek dřeva **VZ1** byl odebrán pro mykologickou laboratorní analýzu z vazního trámu na poz.č. 23 – krovová soustava „A“

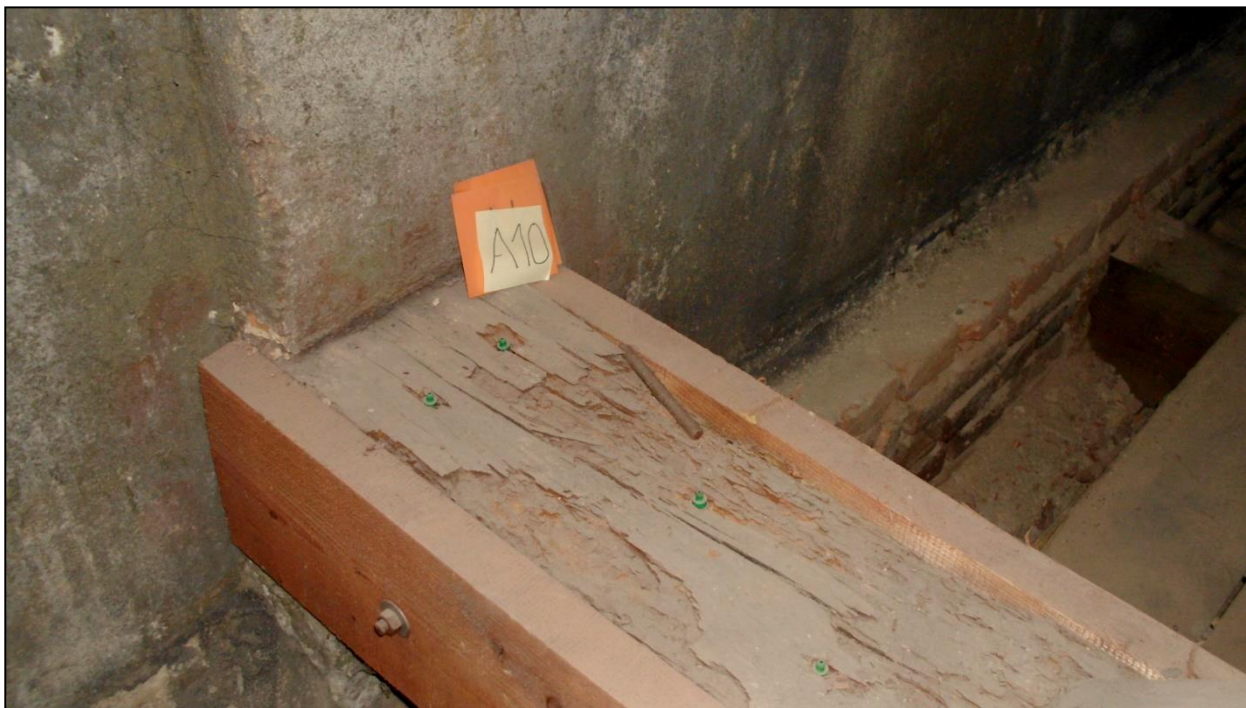
Obr.č. 2 – odběr vzorku VZ2

Vzorek dřeva **VZ2** byl odebrán pro mykologickou laboratorní analýzu z vazního trámu na poz.č. 48 – krovová soustava „A“

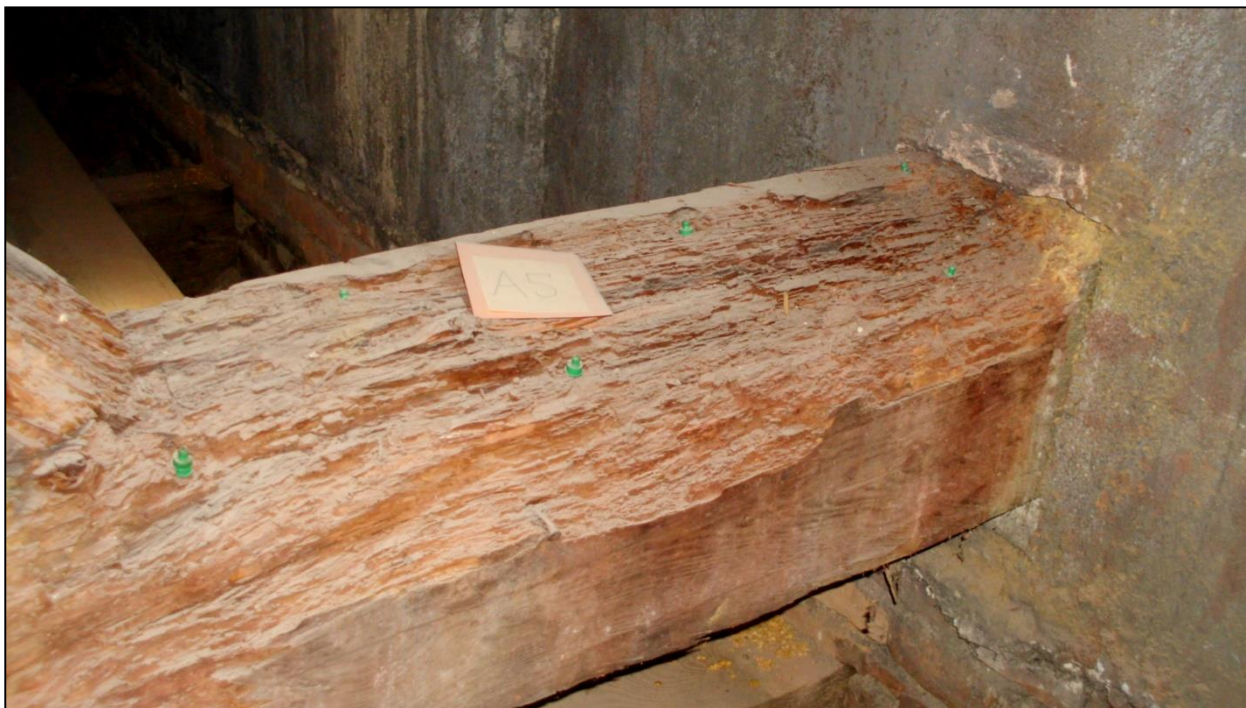
Obr.č. 3 – odběr vzorku VZ3

Vzorek dřeva **VZ3** byl odebrán pro mykologickou laboratorní analýzu z vazního trámu na poz.č. 79 – krovová soustava „A“

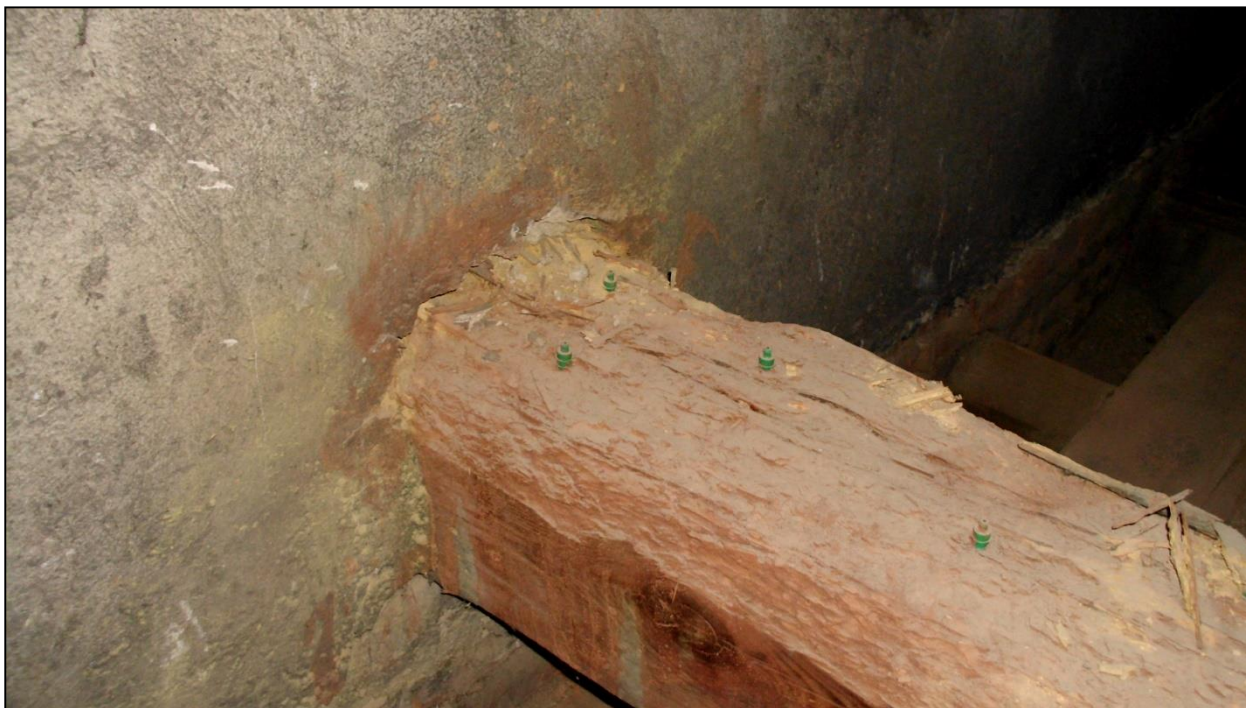
Obr.č. 4 – odběr vzorku VZ4

Vzorek dřeva **VZ4** byl odebrán pro mykologickou laboratorní analýzu z vazního trámu na poz.č. 112 – krovová soustava „A“

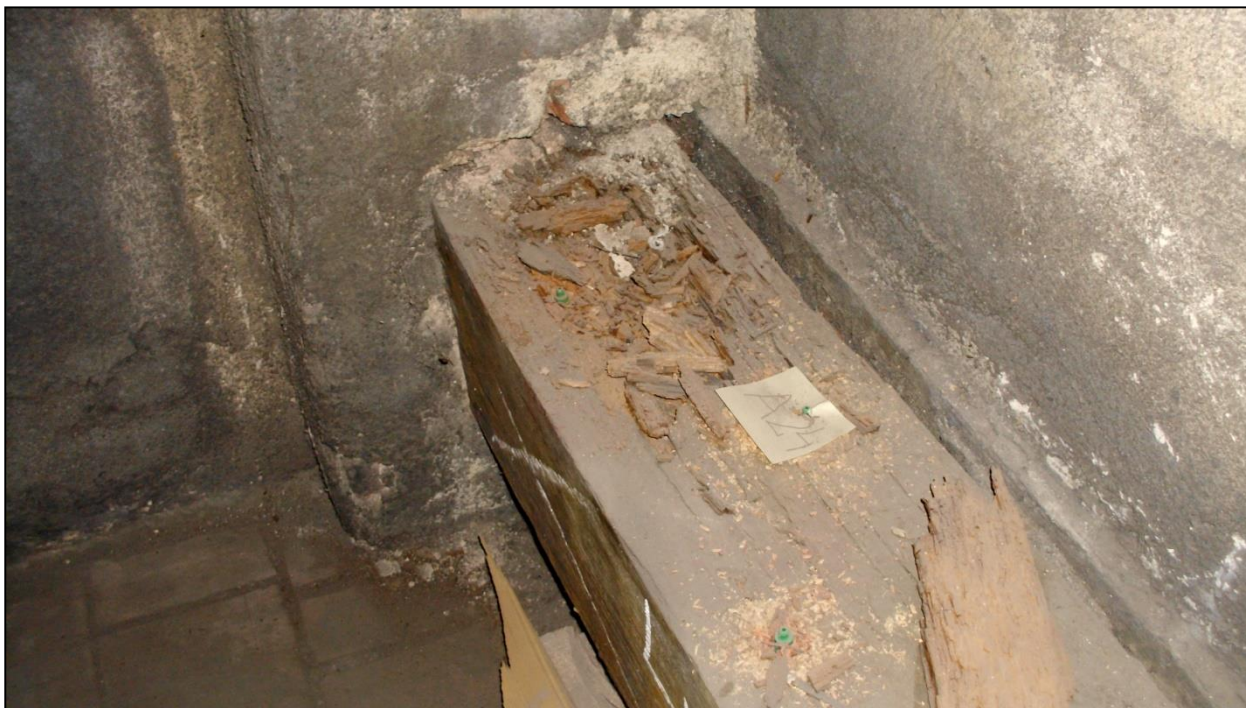
Obr.č. 5 – odběr vzorku VZ5

Vzorek dřeva **VZ5** byl odebrán pro mykologickou laboratorní analýzu z vazního trámu na poz.č. 45 – krovová soustava „B1“

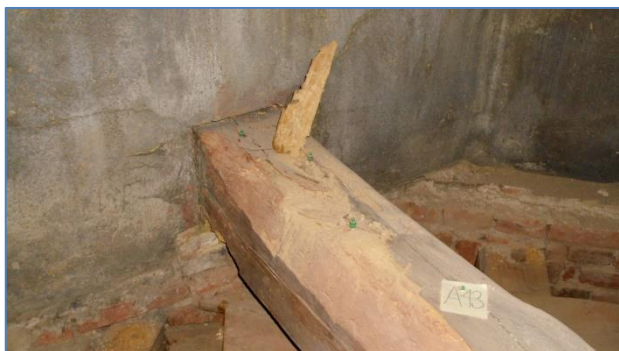
Obr.č. 6 – totální destrukce larvami  
dřevokazného hmyzu

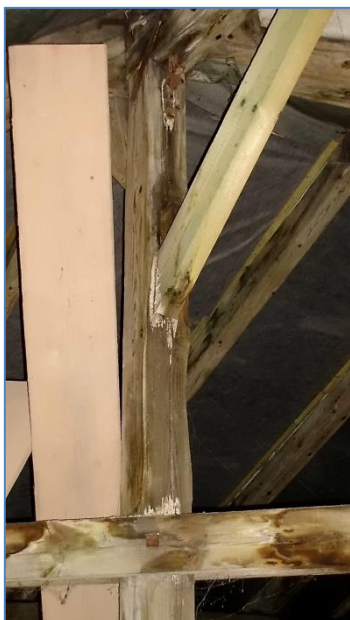
Obr.č. 8 – v důsledku dřívějšího zatékání napadení dř. houbou outkovka

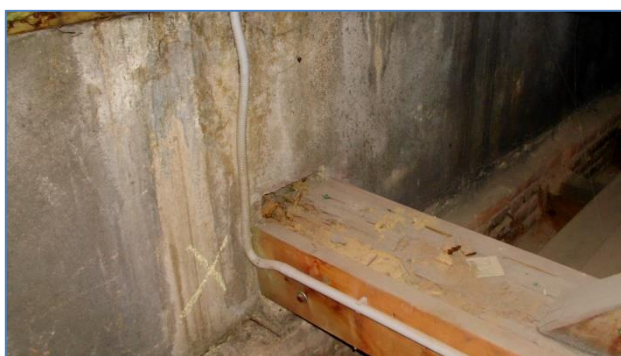
Obr.č. 10 – totální destrukce larvami dřevokazného hmyzu v součinnosti s dř. houbami

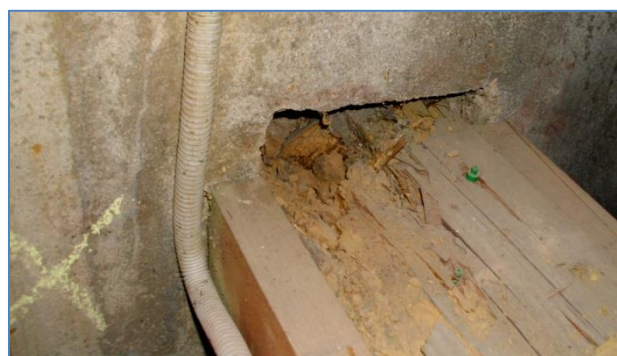
Obr.č. 11 – detail - totální destrukce larvami dřevokazného hmyzu

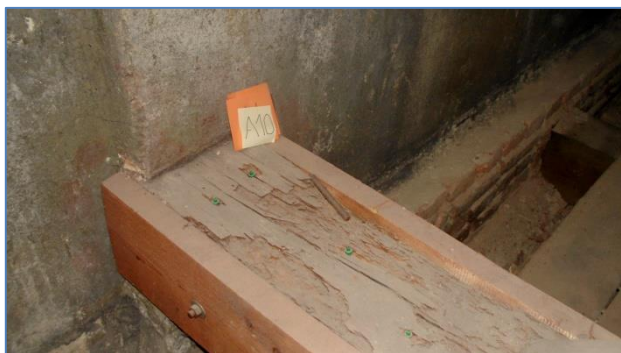
Obr.č. 12 – totální destrukce larvami dřevokazného hmyzu v součinnosti s dř. houbami

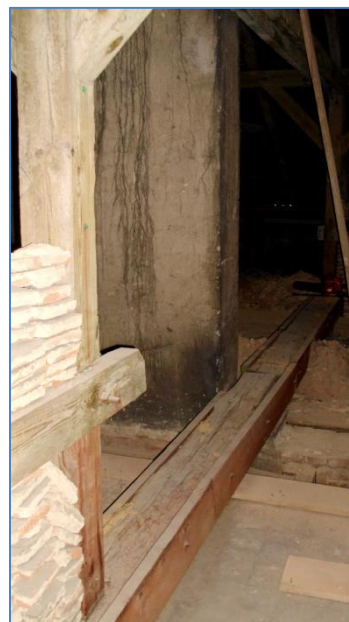
Obr.č. 13 – celkový pohled na destruovaný vazní trám

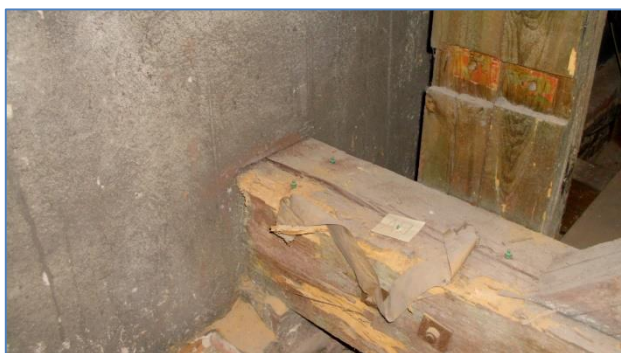
Obr.č. 14 – totální destrukce larvami dřevokazného hmyzu v součinnosti s dř. houbami

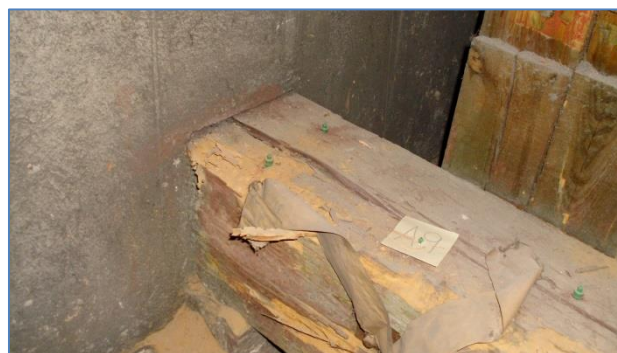
Obr.č. 15 – detail destrukce larvami dř. hmyzu

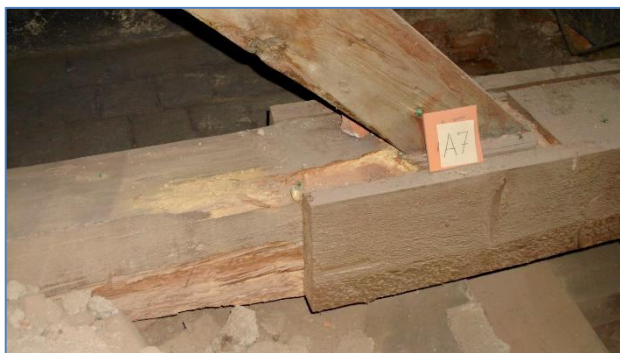
Obr.č. 16 – totální destrukce larvami dřevokazného hmyzu v součinnosti s dř. houbami

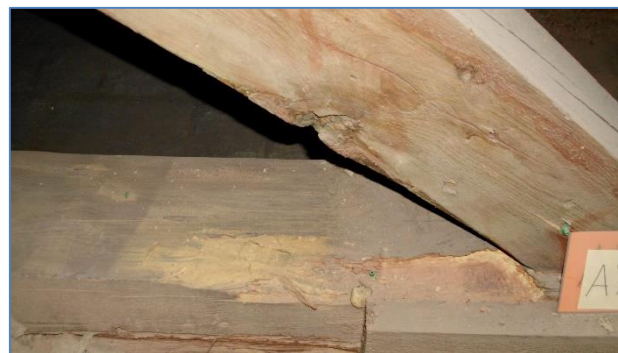
Obr.č. 17 – detail destrukce larvami dř. hmyzu (VT/ŠVZP)

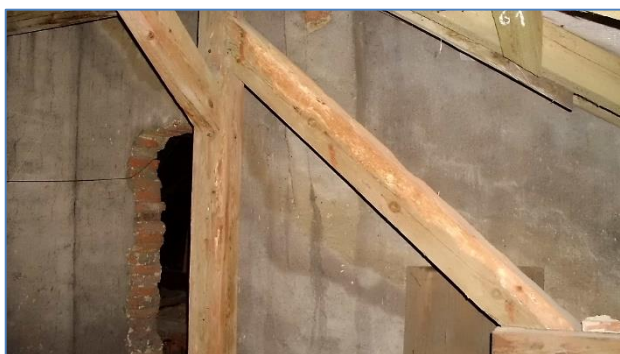
Obr.č. 18 – totální destrukce ŠVZP larvami dřevokazného hmyzu v součinnosti s dř. houbami

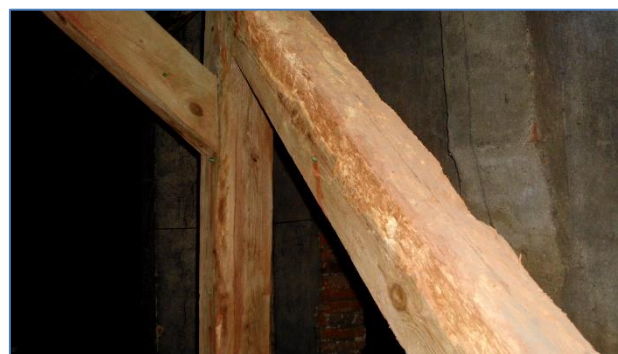
Obr.č. 19 – detail destrukce larvami dř. hmyzu

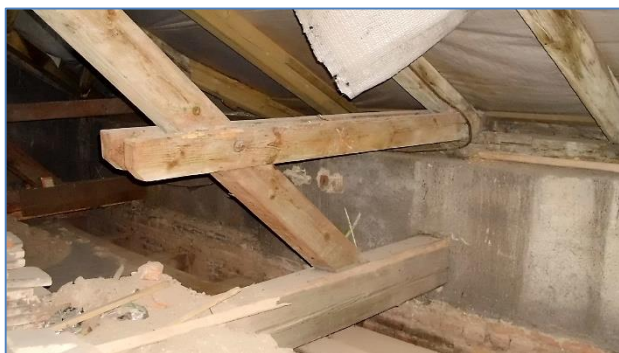
Obr.č. 20 – totální destrukce larvami dřevokazného hmyzu kleštiny ve styku se šikmou vzpěrou

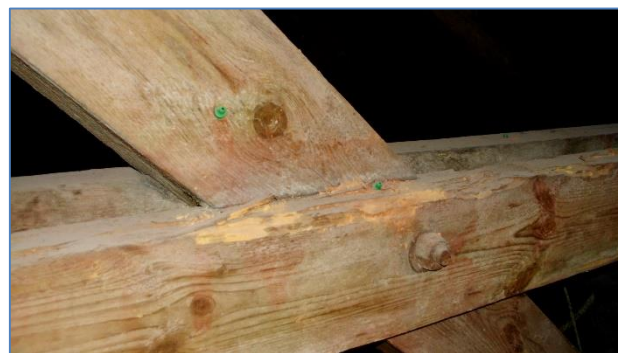
Obr.č. 21 – detail destrukce larvami dř. hmyzu

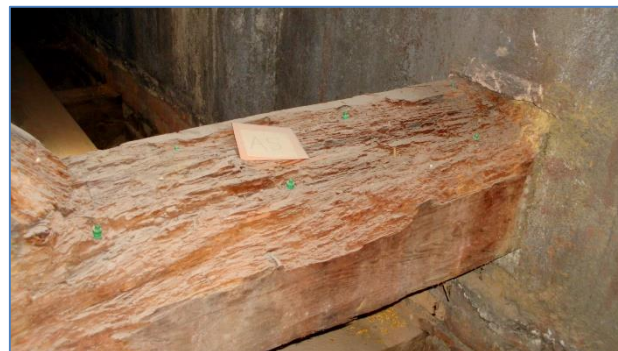
Obr.č. 23 – detail destrukce vazního trámu larvami dř. hmyzu

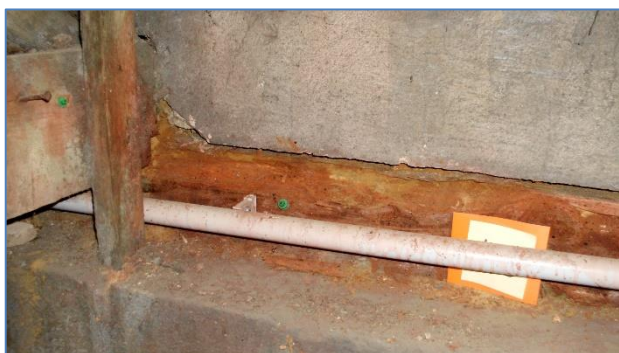
Obr.č. 24 – totální destrukce pozednice  
larvami dřevokazného hmyzu  
v součinnosti s dř. houbami

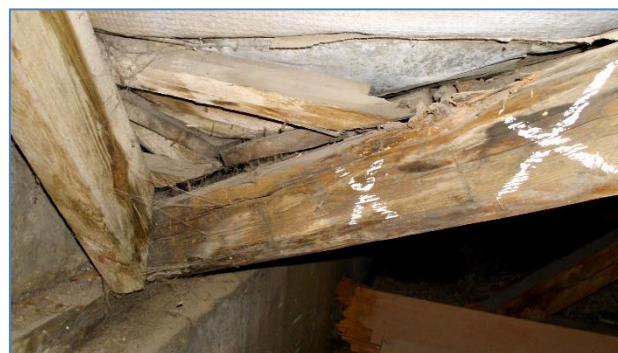
Obr.č. 27 – detail totální destrukce nárožní  
krokve č. 91 dř. houbami

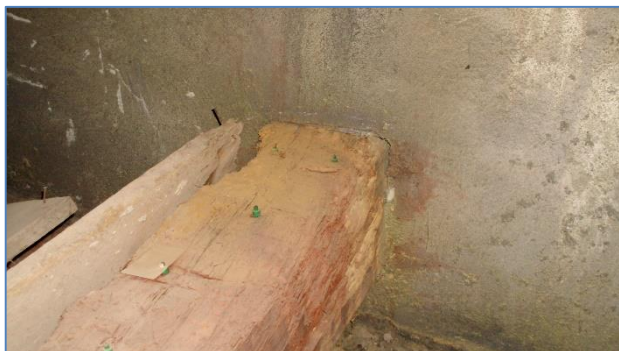
Obr.č. 28 – destrukce vazního trámu  
larvami dř. hmyzu v součinnosti s dř.  
houbami

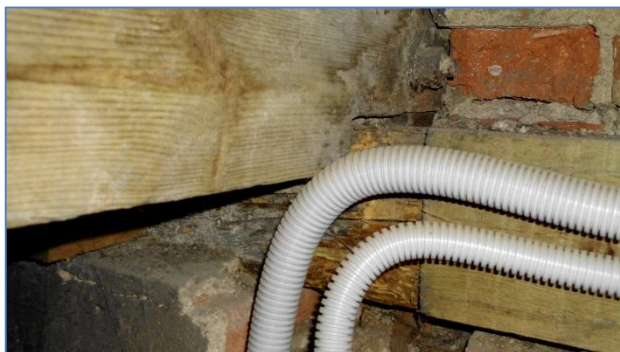
Obr.č. 32 – destrukce pozednice ve styku s  
krokví

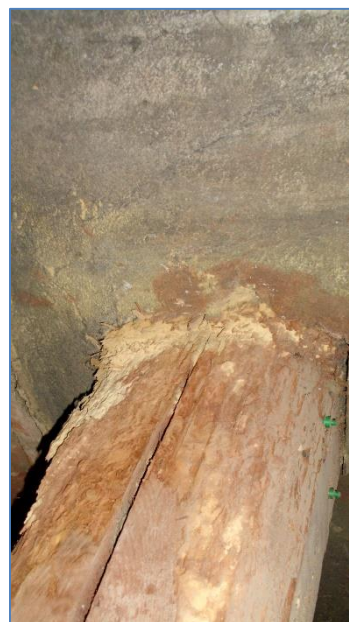
Obr.č. 34 – destrukce vazního trámu na  
poz.č. 99

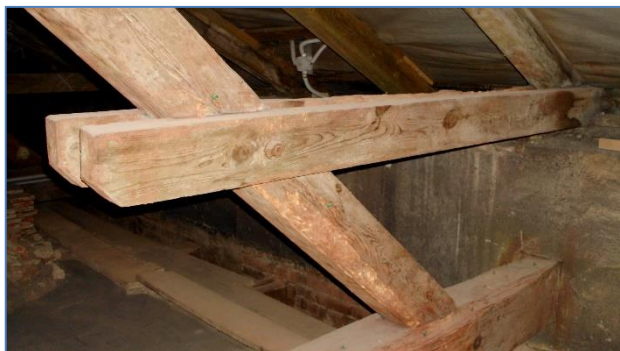
Obr.č. 35 – destrukce dř. hmyzem šikmé  
vzpěry

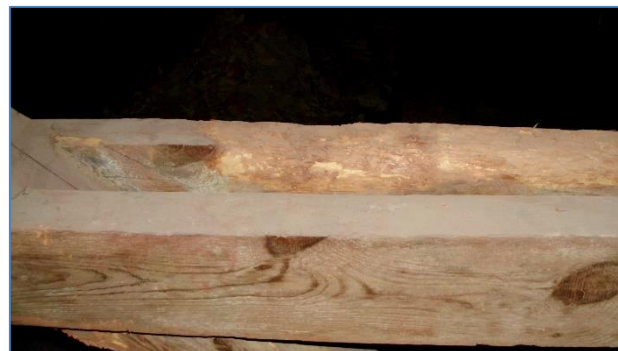
Obr.č. 36 – destrukce dolních kleštín

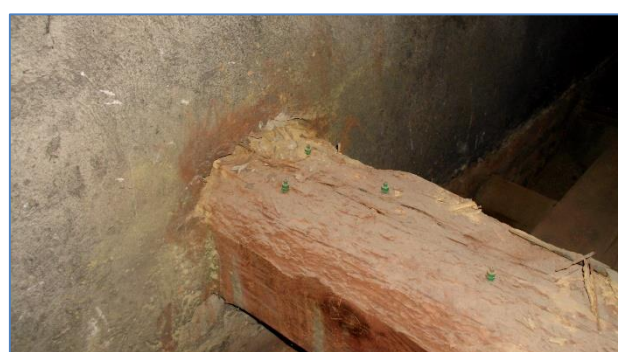
Obr.č. 38 – destrukce vazního trámu na  
poz.č. 112

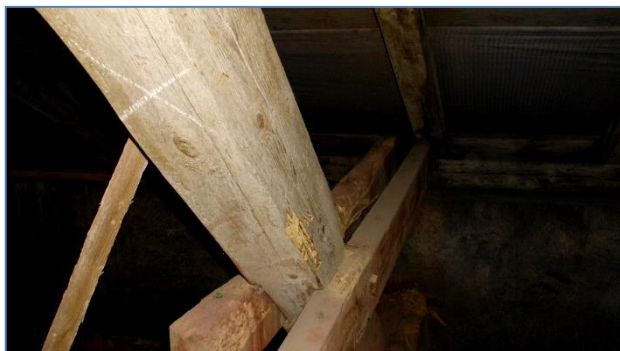
Obr.č. 39 – destructura dř. hmyzem šikmé vzpěry – dolní kleštiny

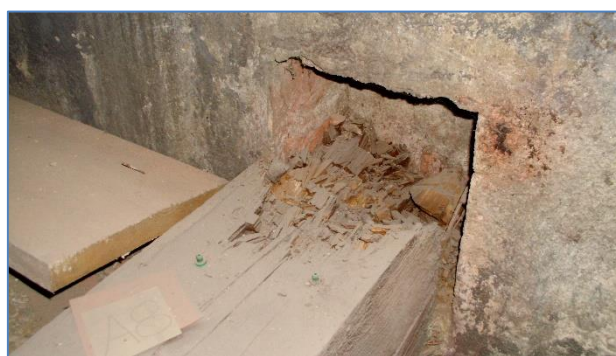
Obr.č. 42 – detail destructura vazního trámu na poz.č. 156

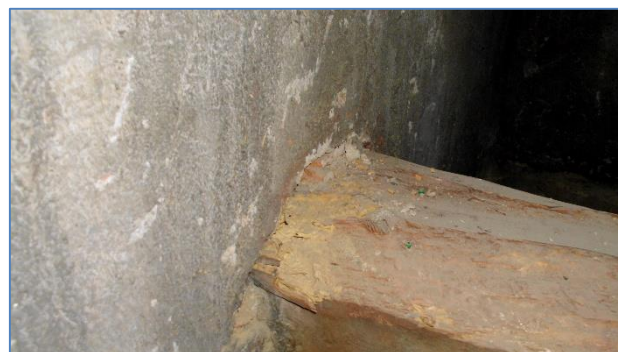
Obr.č. 44 – detail destrukce vazního trámu  
na poz.č. 160

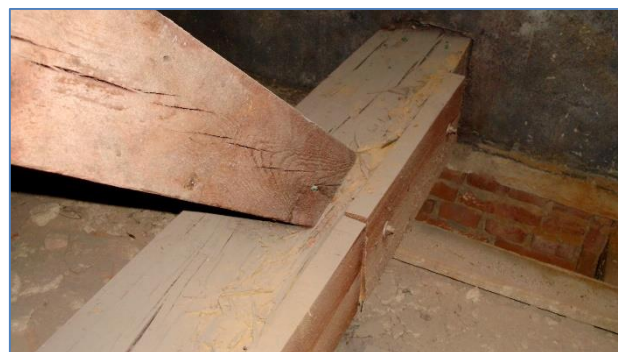
Obr.č. 46 – detail destrukce vazního trámu  
na poz.č. 171

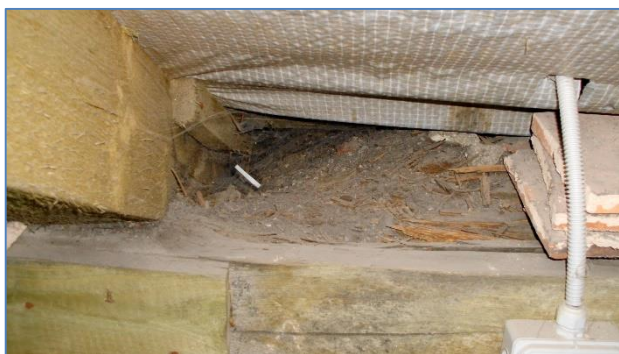
Obr.č. 47 – destrukce pozednice na  
poz.č. 4

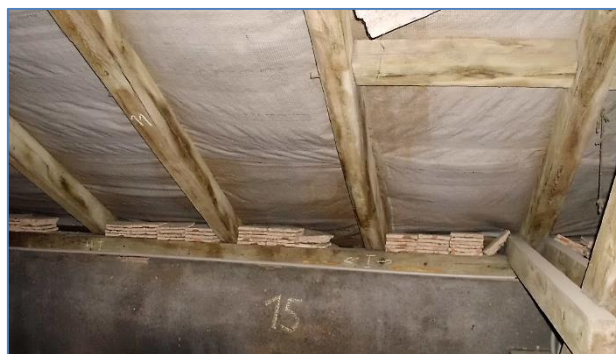
Obr.č. 48 – destrukce pozednice mezi  
pozicemi č. 10 - 15

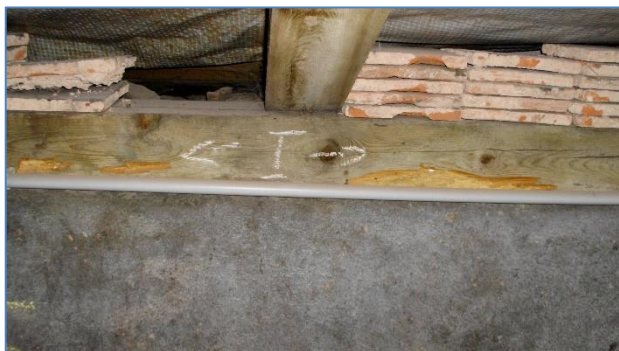
Obr.č. 49 – detail destrukce pozednice mezi pozicemi č. 10 - 15

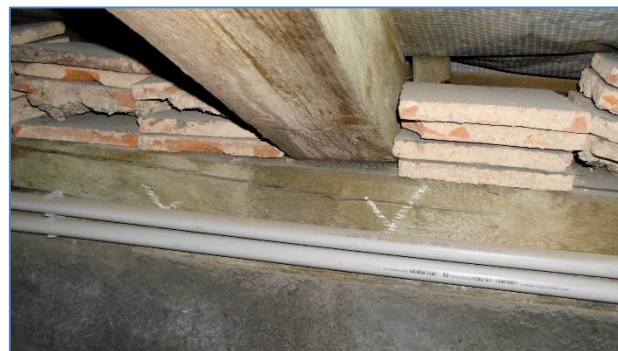
Obr.č. 50 – destrukce pozednice na poz.č. 13

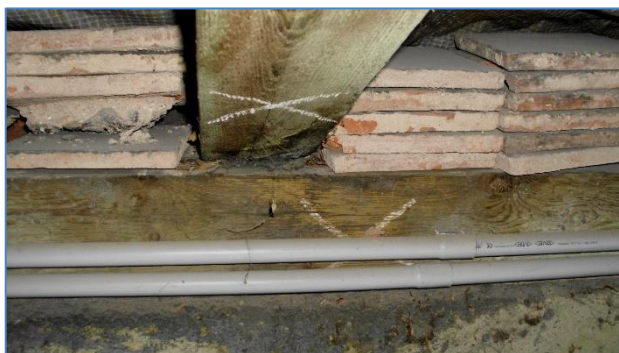
Obr.č. 51 – detail destrukce pozednice ve spoji s krokví na poz.č.15

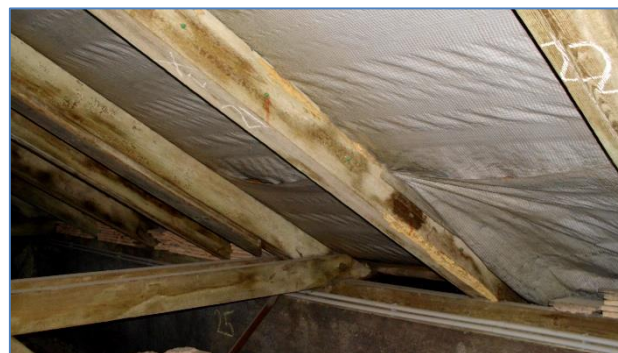
Obr.č. 52 – celkový pohled na poškozenou krokev na poz.č. 21

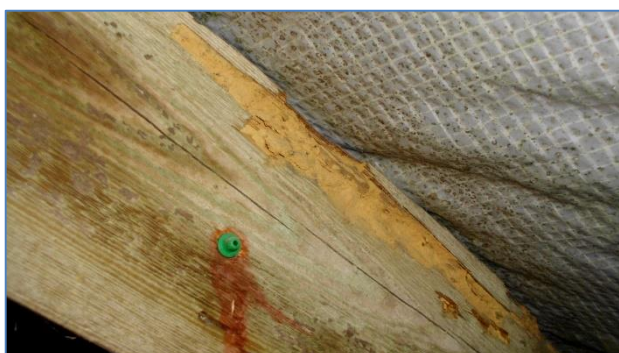
Obr.č. 53 – detail destrukce krokve larvami dř. hmyzu na poz.č. 21

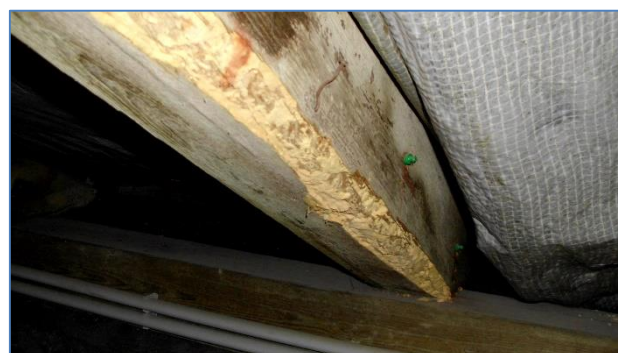
Obr.č. 54 – krokev na poz.č. 21 vykazuje poškození až k pozednici

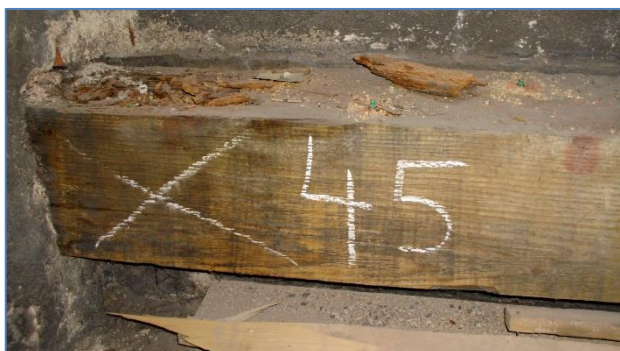
Obr.č. 55 – totální destrukce vazního trámu na poz.č. 45

V prostorách krovů byly vytipovány pouze lokální místa poškození dřevokazným hmyzem a dřevokaznými houbami a kromě havarijní destrukce

vazního trámu na poz.č. 45 (krov B1) byly zjištěny pouze spíše menší poškození dř. kčí maximálně do indexu C.

Prvky, a části dřevěných prvků, hloubkově poškozené NAD  $\frac{1}{3}$  průřezu – index D (*havarijní stav*) dřevokaznými houbami a činností larev dřevokazného hmyzu, z konstrukce trvale odstranit – vyříznout (*řez je vhodné volit minimálně 50 cm od posledního viditelného poškození, bude-li pak i v řezu nadále patrná hniloba dřeva, doporučujeme pokračovat v odřezávání dřeva po 20-ti cm až do dřeva bez biotického poškození*) a nahradit novým, důkladně chemicky ošetřeným dřevem. Je-li prvek hloubkově bioticky poškozen dřevokazným hmyzem, je vhodné destruovanou vrstvu odstranit až na zdravé a pevné dřevo, prvek, i řezné plochy, ošetřit vhodným chemickým přípravkem a zesílit vhodně zvolenou příložkou či plátem.

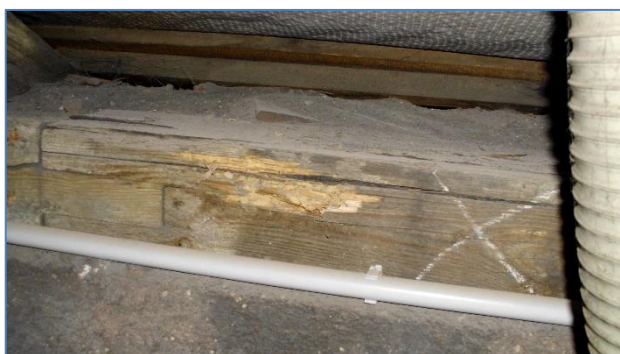
Obr.č. 57 – povrchové poškození pozednice na poz.č. 52

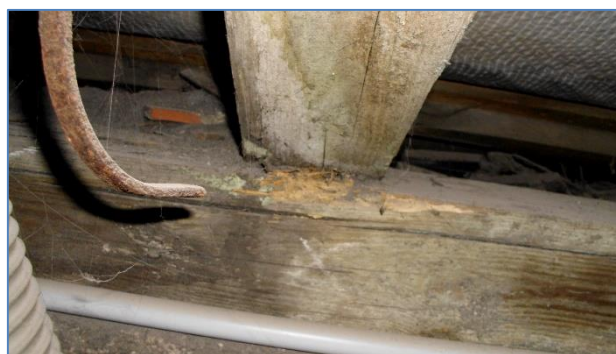
Obr.č. 58 – poškození styku pozednice krokev na poz.č. 53

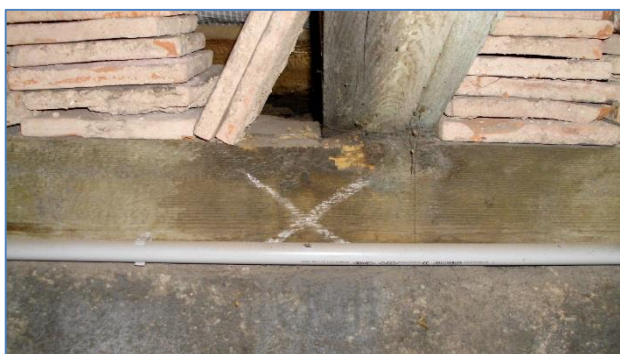
Obr.č. 59 – poškození styku pozednice krokev na poz.č. 56

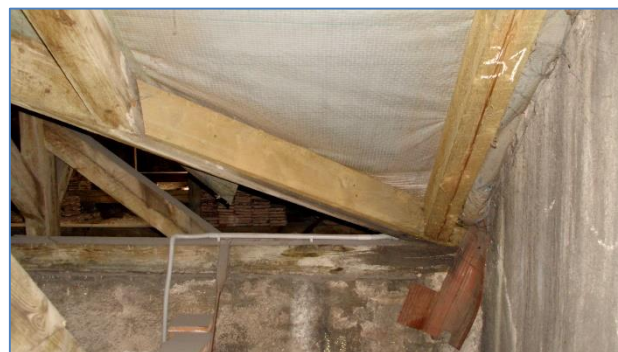
Obr.č. 61 – destrukce paty úžlabí  
(poz.č.27) ve styku s krokví na poz.č.31

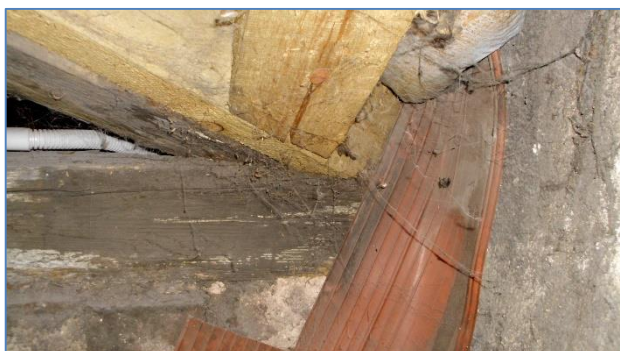
Obr.č. 62 – poškozená pozednice ve styku  
z úžlabní krokve poz.č.27 (B2-B3)
