# EXPERTNÍ POSUDEK

stanovení aktuálního jakostního stavu vodorovné konstrukce posledního NP

**A – B1 – B2 – B3**

Úřad práce ČR, kontaktní pracoviště Kladno  
Dukelských hrdinů 1372

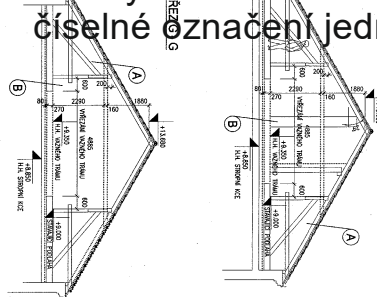
Schématické vyznačení kladu stropních trámů (ST)  
číselné označení jednotlivých ST

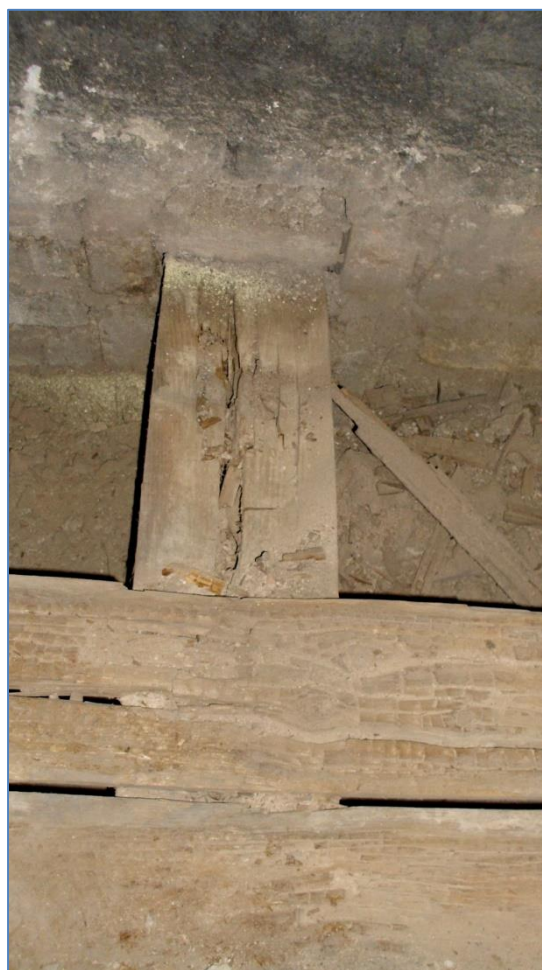
#### VZOREK č. 6 – půdní prostor B3 – poz.č. 25 (viz. půdorys na str. 10)

Ze zhlaví stropního trámu poz.č. 25 byl odebrán 1 ks (*jeden*) vzorek dřeva **VZ6** pro laboratorní vyhodnocení na přítomnost dřevokazných hub a dř. hmyzu.

Odběr vzorku VZ6

**VZ č. - 6 :** stropní trám poz.č. 25 – půdní prostor B3

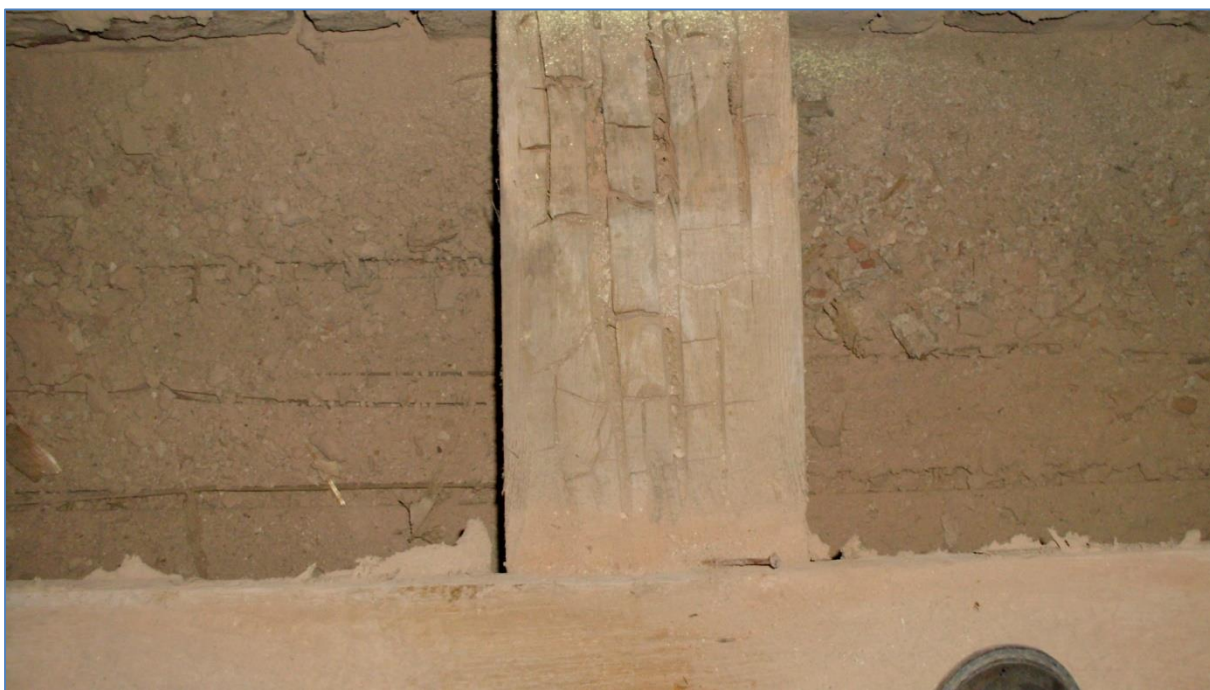
**VZOREK č. 7 – půdní prostor A – poz.č. 3** (viz. půdorys na str. 9)

Ze zhlaví stropního trámu poz.č. 3 byl odebrán 1 ks (*jeden*) vzorek dřeva **VZ7** pro laboratorní vyhodnocení na přítomnost dřevokazných hub a dř. hmyzu.

Odběr vzorku VZ7

VZ č. - 7 : stropní trám poz.č. 3- půdní prostor A

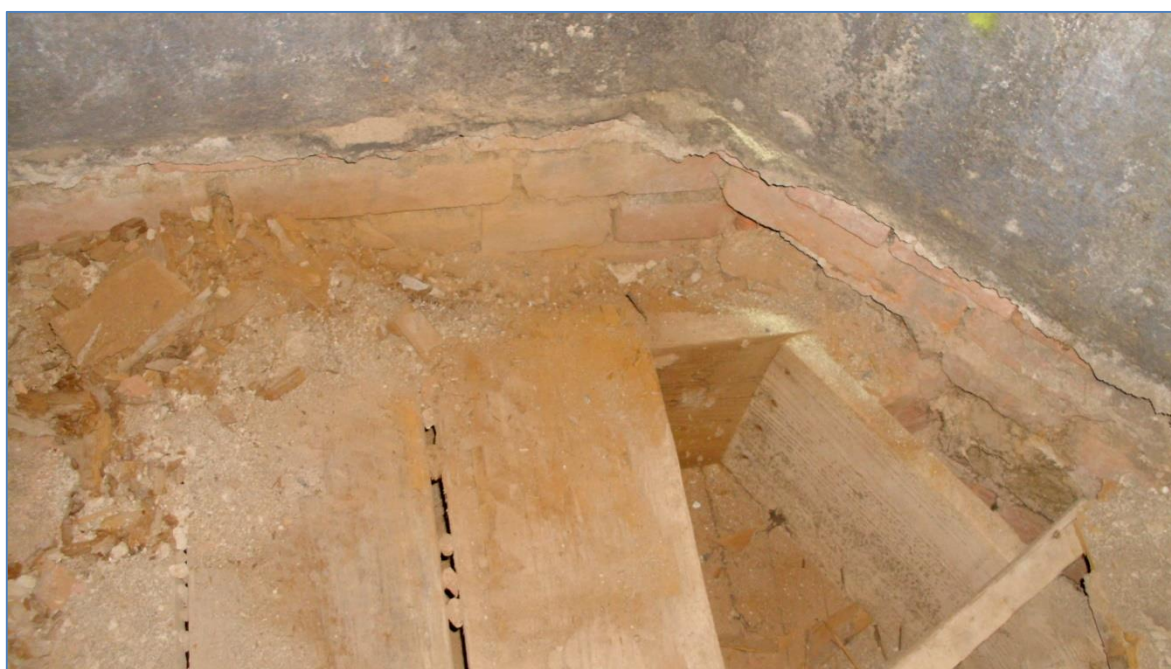
**VZOREK č. 8 – půdní prostor A – poz.č. 76** (viz. půdorys na str. 9)

Ze zhlaví stropního trámu poz.č. 76 byl odebrán 1 ks (*jeden*) vzorek dřeva **VZ8** pro laboratorní vyhodnocení na přítomnost dřevokazných hub a dř. hmyzu.

Odběr vzorku VZ8

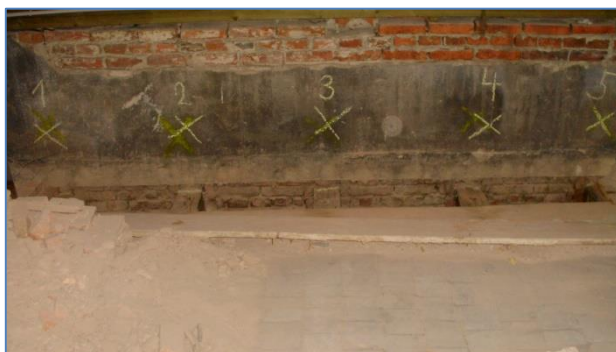
(Veškeré zjištěné poruchy jsou vyznačeny v Indexové tabulce str.č. 25- 40)

Obr.č. 1 – celkový pohled na stropní trámy 1-5

- Vzhledem k nepříznivému stavu stropních trámů, zvláště v půdním prostoru **A** a **B3** provést celkovou demontáž topinek, zásypu a dřevěných záklopů a zcela odhalit všechny stropní trámy v celé jejich délce.

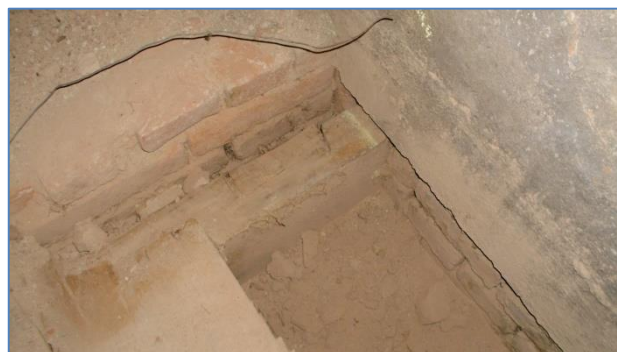
Obr.č. 2 – ST 1

Prvky, a části dřevěných prvků, **hloubkově poškozené NAD  $1/3$  průřezu – index D** (*havarijní stav*) dřevokaznými houbami a činností larev dřevokazného hmyzu, z konstrukce trvale odstranit – vyříznout (*řez je vhodné volit minimálně 50 cm od posledního viditelného poškození, bude-li pak i v řezu nadále patrná hniloba dřeva, doporučujeme pokračovat v odřezávání dřeva po 20-ti cm až do dřeva bez biotického poškození*) a nahradit novým, důkladně chemicky ošetřeným dřevem. Je-li prvek hloubkově bioticky poškozen dřevokazným hmyzem, je vhodné destruovanou vrstvu odstranit až na zdravé a pevné dřevo, prvek, i řezné plochy, ošetřit vhodným chemickým přípravkem a zesílit vhodně zvolenou příložkou či plátem.

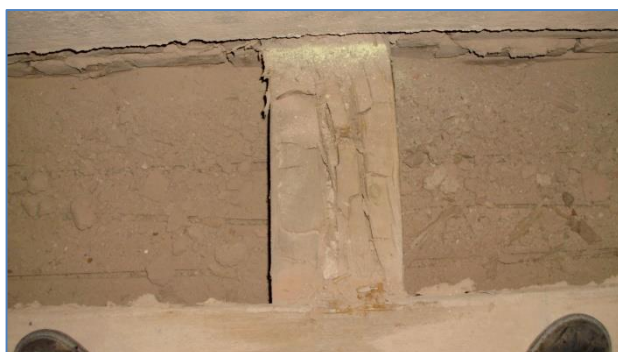
Obr.č. 3 – ST 2

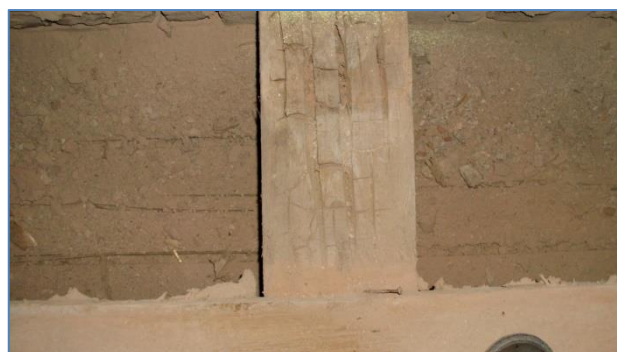
Obr.č. 4 – ST 3

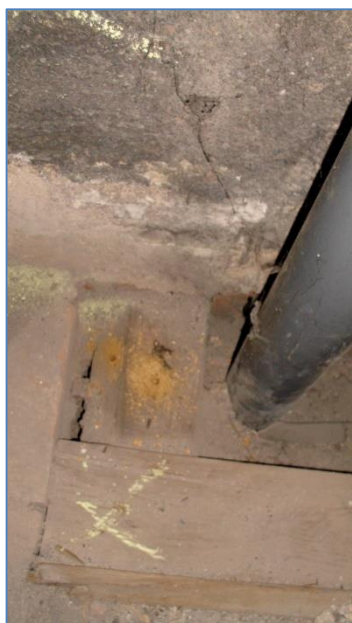
Obr.č. 58 – B1/ST 39

<b>ST</b>	STROPNÍ TRÁMY VODOROVNÉ KONSTRUKCE - PŮDNÍ PROSTOR <b>B1, B2, B3</b>			
	ZHLAVÍ VNĚJŠÍ	VOLNÁ DÉLKA	ZHLAVÍ VNITŘNÍ	POZNÁMKA
39	D	C!	C	Půda B1
8	D	C	B	Půda B2
23	D	C!	C	Půda B3
24	D	C!	C	Půda B3
25	D	C!	C	VZOREK 6 Půda B3
26	D	C!	C	Půda B3
27	D	C!	C	Půda B3
28	D	C!	C	Půda B3

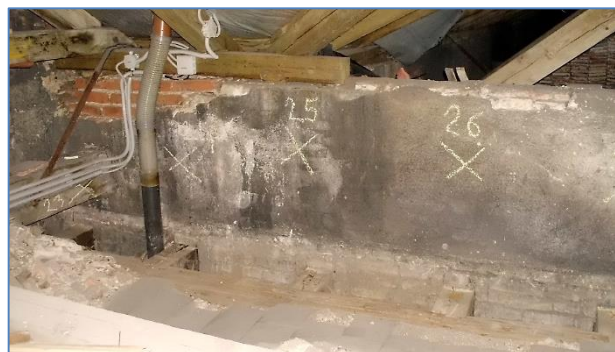
Obr.č. 61 – B3 celkový pohled na stropní trámy ST 23 – ST 28

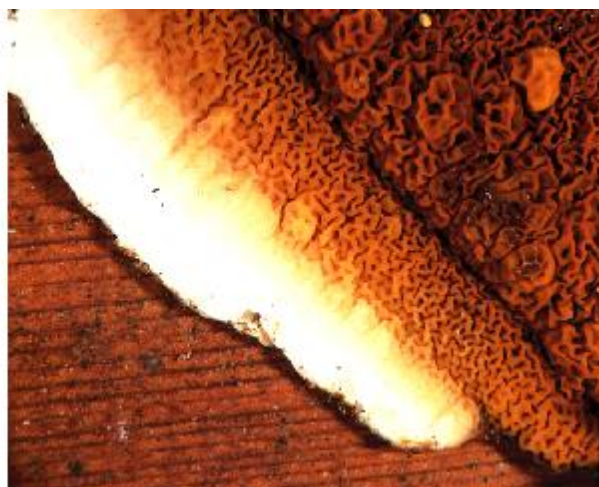
**Serpula lacrymans - dřevomorka domácí**

Je schopna napadat všechny substráty, obsahující celulózu a hemicelulózy (*papír, lepenka, dřevo, textil*) a způsobit jejich totální destrukci. V místech se slabým prouděním vzduchu vytváří plodnice, z nichž se v příznivých podmínkách může uvolňovat až 6000 výtrusů /1 cm<sup>2</sup>/ min. Tyto výtrusy se pak šíří v objektu a zakládají nová ohniska nákazy. Z povrchového mycelia se diferencují zvláštní provazcovité útvary (*rhizomorfy*), kterými se houba může rozšířit i přes substráty neobsahující celulózu (*zdivo, řídký beton*). Dalším způsobem šíření je přenos mikroskopických částec napadeného dřeva na jiné lokality prouděním vzduchu, živočichy, hmyzem, člověkem. Dřevo, napadené dřevomorkou, se rozpadá poměrně velkými kostkami. Na dřevěných prvcích krytých lakem (*veřeje, podlahy*), jsou prvními známkami napadení puchýře a jemné trhliny v laku. Později se objevují zvlněné plochy (*SCHMIDT 1994*).

Optimální podmínky růstu dřevomorky domácí jsou: vlhkost 30%, teplota 22° C, pH substrátu 5 - 7 (*BAIER a TÝN 1996*). Je-li objekt napaden touto houbou, je třeba obrátit se na kvalifikovanou firmu, která určí, zda infekčním agens je skutečně dřevomorka domácí. Pokud jednoznačné určení rodu a druhu není možné, je objekt pokládán za napadený dřevomorkou (*německá norma DIN 68 800, částka 4*).

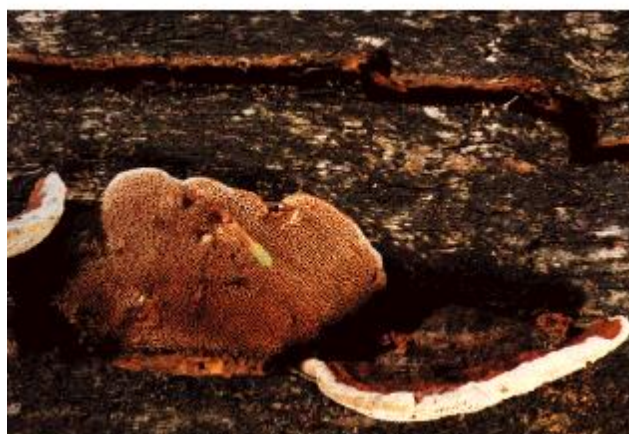
Gloeophyllum trabeum - trámovka trámová

Trámovka je nebezpečná zejména tím, že destrukce dřeva probíhá skrytě, uvnitř dřevěných prvků, jejichž povrch zůstává dlouho neporušený. Proto jsou i sanační zásahy komplikovanější. Běžné fungicidní nátěry ji nezasáhnou a houba dále, třeba pomaleji, uvnitř dřevo rozrušuje. Má relativně nízké požadavky na vlhkost. Vykazuje vysokou odolnost vůči vyšším teplotám i silnějším mrazům (MIRIČ a WILLEITNER 1984).

Požadavky na fyzikální podmínky růstu jsou u všech tří zmíněných druhů totožné: optimální vlhkost 40%, optimální teplota 35 – 36°C, optimální pH substrátu 3,8 – 6,0 (BAIER a TÝN 1996). Různé kmeny trámovky jedlové (*G. abietinum*) a trámovky plotní (*G. trabeum*) se však v optimálních podmínkách výrazně liší rychlostí růstu i rychlostí rozkladu dřeva (KIRK 1973).

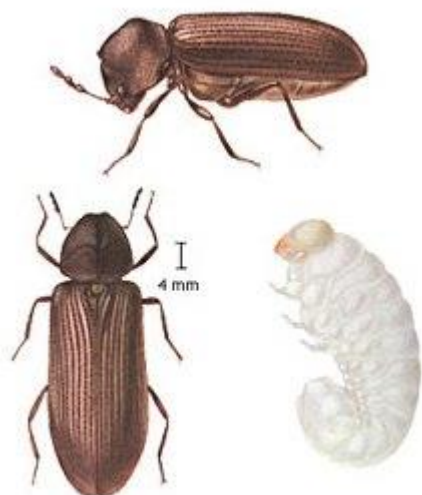
## Červotoč proužkovaný (Anobium )

Červotoč proužkovaný je 3 až 4 mm dlouhý, světlehnědý až tmavohnědý brouk, na krovkách má 10 řad rovných a zřetelně tečkovaných rýžek. K hromadnému rojení brouků dochází v dubnu až červenci. Brouci jsou patrioti, většina z nich zůstává na místě kde se vylíhli, nebo poblíž. Samička klade obvykle do starých výletových otvorů, štěrbin ve dřevě, nebo na rovný, ale drsný povrch asi třicet, za příznivých okolností až šedesát vajíček.

Červotoč proužkovaný napadá především jehličnaté dřevo, dosti vzácně i listnaté, opracované a proschlé, již déle používané. V jádrovém dřevě neprosperuje, vyvíjí se špatně. Charakteristické je, že trámy napadá jen na vnitřní straně místnosti. Venkovní stranu stěn domů a trámů nepoškozuje. Larvy vyvrtávají ve dřevě podélné chodby, jejichž hlavní část je soustředěna do letokruhů jarního dřeva. Velice často ho najdeme ve dnech skříní, nohách, na spodcích dveří, v pracích. Délka dospělé larvy dosahuje 4 mm a šířka její chodby v této době bývá kolem 2 až 2,5 mm. Vývoj trvá 1 až 3 roky a závisí na okolní teplotě, vlhkosti a výživnosti dřeva.

Při relativní vlhkosti vzduchu pod 45% nedochází k líhnutí larev, protože nemohou prokousnout zaslou blánu vajíčka. Červotoč proužkovaný je poměrně citlivý na teplotu, uvádí se, že již při 30°C dochází k tepelnému šoku (uvádí se i teplota něco přes 40°C). Při 34°C nedochází k embryonálnímu vývoji a vajíčka hynou. Hyne též při nízkých teplotách kolem -18°C. Optimem pro vývoj larev je teplota 14 až 16°C při vlhkosti dřeva 15 - 18% a relativní vlhkosti vzduchu 70 až 80%.

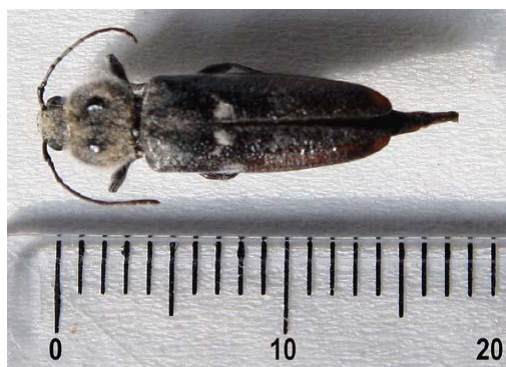
## Tesařík krovový (Hylotrupes bajulus L.)

Tesařík krovový, díky velikosti a žravosti svých larev, je nejnebezpečnější hmyzí škůdce opracovaného dřeva. Samičky jsou dlouhé až 25 mm. samečci jsou menší. Zbarvení tesaříka krovového je proměnlivé: je žlutohnědý, červenohnědý až černý, se dvěma nezřetelnými příčnými pruhy ve středu krovek. Tykadla má ve srovnání s jinými druhy tesařík poměrně krátká, dosahují sotva do poloviny krovek. Typická je dosti nápadná dvojice šedavých skvrny na krovkách.

Tesařík napadá dřevo jehličnatých stromů – ploty, sloupy, trámy, krovy, podlahy. Samička klade 80 až 200 vajíček do spár. Vylíhlé larvy vyhlodávají chodby pod povrchem, později se zavrtávají hlouběji (vydávají charakteristický vrzavý zvuk), napadené dřevo se nakonec rozpadá až na drť
