## E X P E R T N Í P O S U D E K

stanovení aktuálního jakostního stavu dřevěných konstrukcí krovové soustavy

**A – B1 – B2 – B3**

Úřad práce ČR, kontaktní pracoviště Kladno  
Dukelských hrdinů 1372

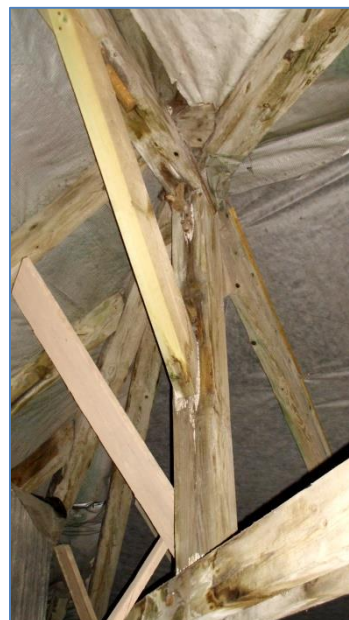
Obr.č. 9 – v důsledku dřívějšího zatékání napadení dř. houbou outkovka

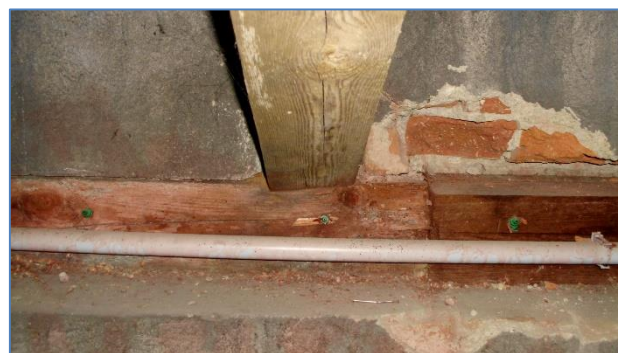
Obr.č. 25 – detail pozednice

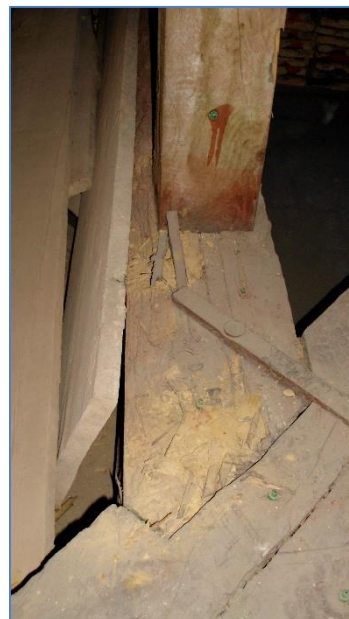
Obr.č. 29 – destrukce v celé délce vazního  
trámu na poz.č. 95

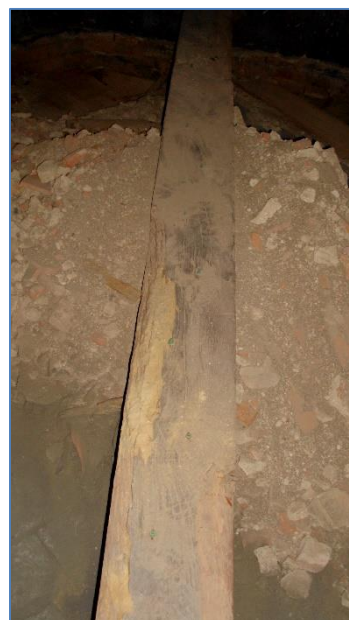
Obr.č. 31 – destrukce v celé délce vazního  
trámu na poz.č. 99

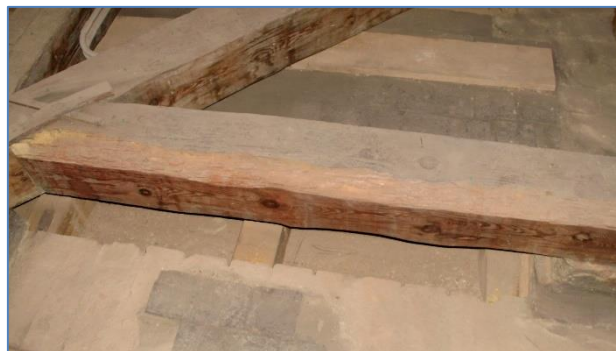
Obr.č. 40 – havarijní napadení aktivními larvami dřevokazného hmyzu vazního trámu v celé délce

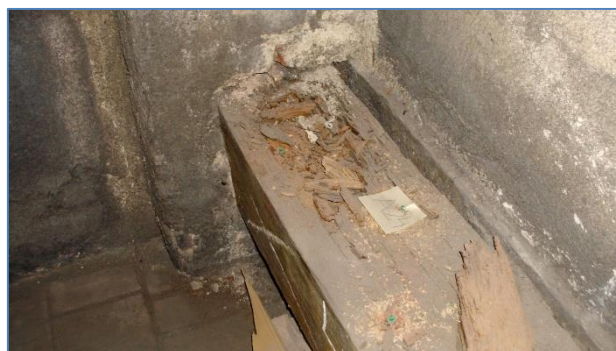
Obr.č. 56 – totální destrukce vazního trámu na poz.č. 45

vazního trámu na poz.č. 45 (krov B1) byly zjištěny pouze spíše menší poškození dř. kčí maximálně do indexu C.

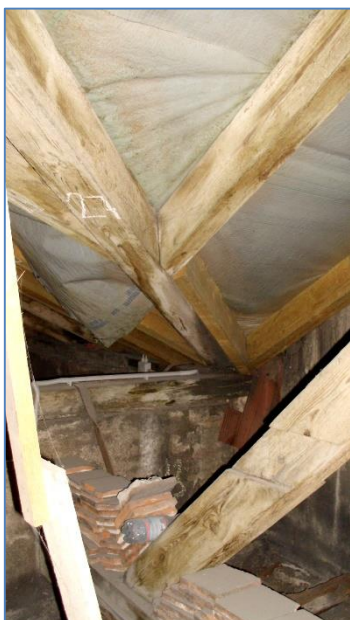
Obr.č. 60 – úžlabní krokv na přechodu  
z B2 do B3
